Vysoká škola báňská – Technická univerzita Ostrava

## **Analýza bodových závad ve městě Klimkovice**

Analysis of point defects in Klimkovice

Ostrava 2019

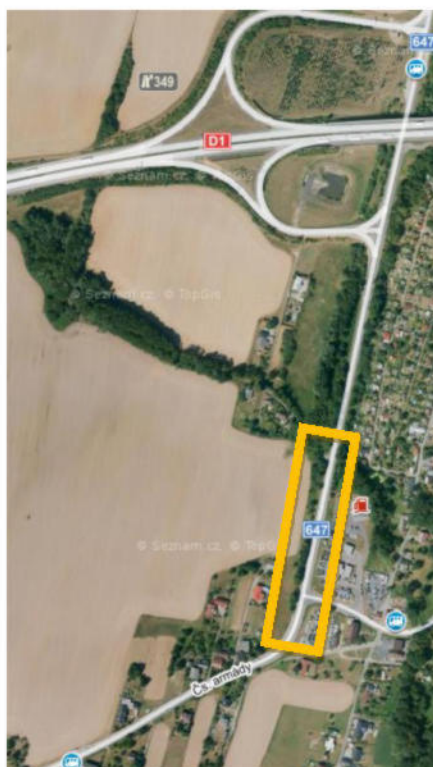
Obrázek 12 Půdorys řešeného místa [1]

Dlouhý, rovný a široký úsek před vjezdem do města směrem ze sjezdu z dálnice svádí k rychlé jízdě. Komunikace je dvoupruhová a směrově nerozdělená. Šířka jednoho jízdního pruhu je cca 4 m. Na tento úsek plynně navazuje styková tříramenná křižovatka s ulicí Ostravskou a dále pak levotočivá zatáčka.

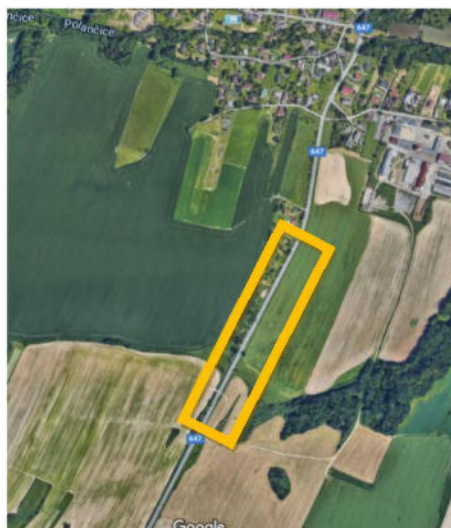
Obrázek 15 Půdorys úseku vjezdu do centra města [1]

Směrem od obce Josefovce je komunikace Čs. armády rovným úsekem. Široké jízdní pásy (cca 4 m) a vcelku přehledný úsek vedoucí mezi poli může budit v řidičích falešný pocit komfortu a vede k následnému zvyšování rychlosti.

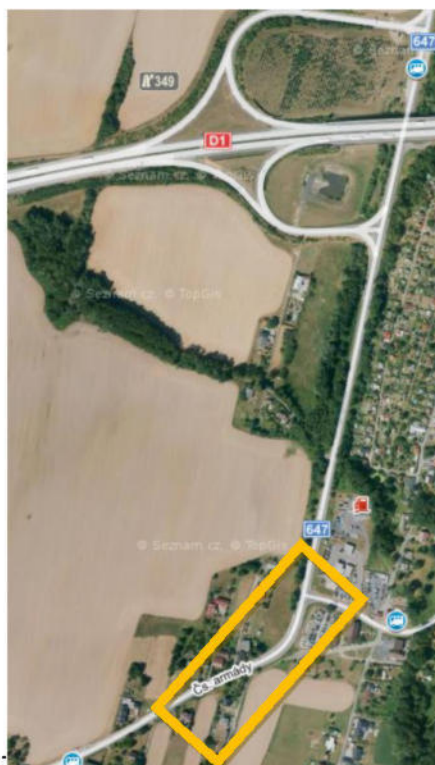
Obrázek 17 Umístění řešení lokality na mapě [1]

Ze směru do centra města komunikace plynule navazuje na křižovatku Čs. armády a Ostravská. Úsek je tvořen dvoupruhovou směrově nerozdělenou silnicí se šířkou jednoho jízdního pruhu cca 4 m a dopravním stínem. Jedná se o prudkou zatáčku ve stoupání se špatným dostředným příčným sklonem. V nájezdu a první polovině zatáčky není vlivem sklonu vidět na další části zatáčky. Úsek je doplněn svislým dopravním značením „A 1a, zatáčka vpravo“ s dodatkovou tabulkou upravující doporučenou rychlost průjezdu zatáčkou. Komunikace je klopena ke vnitřní hraně oblouku.

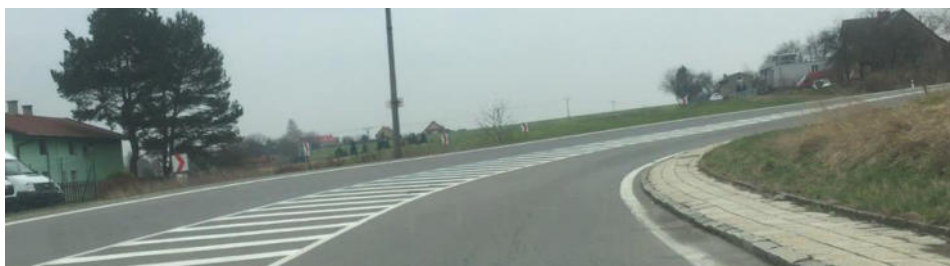
Obrázek 18 Pohled na problémový úsek z kabiny vozidla, první polovina zatáčky

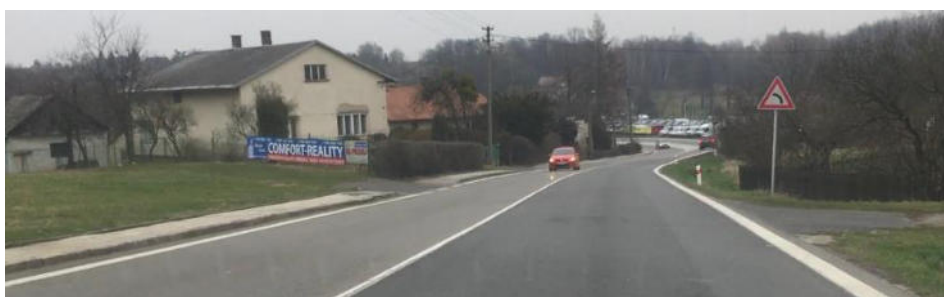
V opačném směru, tedy při výjezdu z centra města, navazuje řešený úsek na zatáčku opačného směru. O zhoršených podmínkách průjezdu informuje svislé dopravní značení „A 1b, zatáčka v levo“, nyní však bez dodatkové tabulky. V zatáčka je osazena vodící tabulí „Z 3“ ve směru průběhu zatáčky. Vzhledem k tomu, že úsek navazuje na stykovou křižovatku, chybí označení oznamující následující událost. Analýza dopravních nehod zde prokázala, že tento úsek je častým dějištěm dopravních nehod.

Obrázek 19 Pohled na problémový úsek z kabiny vozidla, vjezd do zatáčky

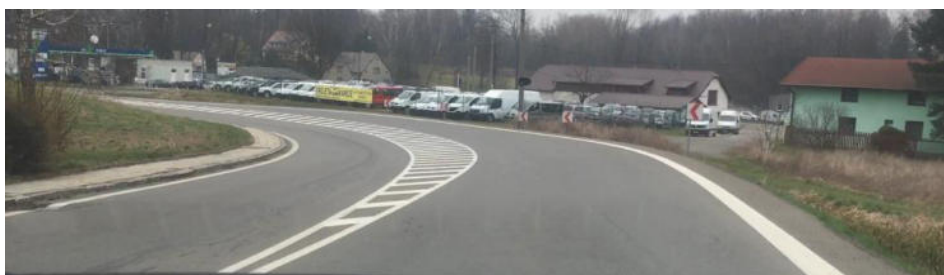
Obrázek 20 Pohled na problémový úsek z kabiny vozidla, první polovina oblouku

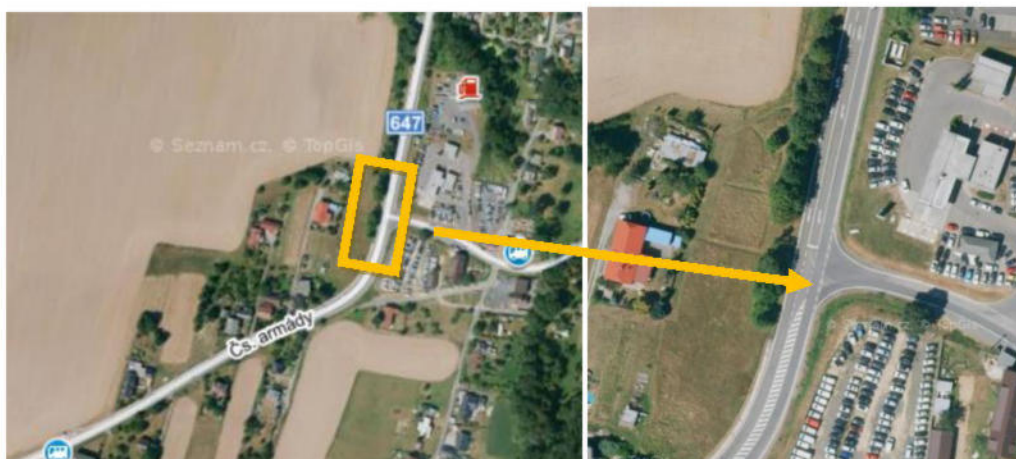
Obrázek 21 Křižovatka Čs. armády a Ostravská [1]

Rozhledové poměry jsou v této křižovatce dobré, neztížené okolní zástavbou.

Úsek byl vyhodnocen analýzou dopravních nehod za rizikový.

Ačkoliv je celkové prostorové uspořádání komunikace Čs. armády vhodně zvoleno, je potřeba opravit nedostatky na vodorovném dopravním značení. Vzhledem k tomu, že se na komunikaci nachází chodník, navrhuji jej prodloužit až za prostor křižovatky a napojit pomocí přechodu pro chodce s nově navrhovaným chodníkem na ulici Ostravská.

V prostoru křižovatky ze směru vedlejší komunikace navrhuji vystavět dělicí ostrůvek a do něj vhodně zakomponovat přechod pro chodce. Na obou stranách komunikace navrhuji vybudovat chodníky s bezbariérovými prvky.

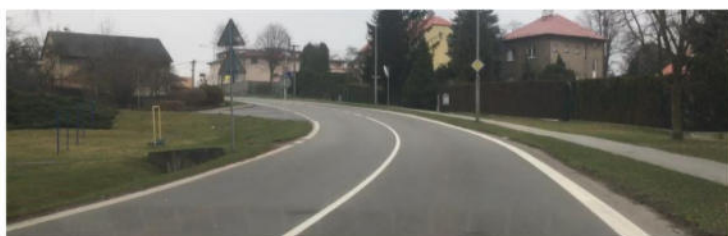
Obrázek 23 Detail – směr od dálnice D1

Celkové uspořádání křižovatky je nevyhovující. Chybí zde přechody pro chodce a z vedlejší ulice 28. října nevede žádné vodorovné dopravní značení. Chodníky jsou vedeny k nároží křižovatky, ale nikam dále nepokračují. Vodorovné dopravní značení je v nevyhovujícím stavu, v několika místech dochází k degradaci.

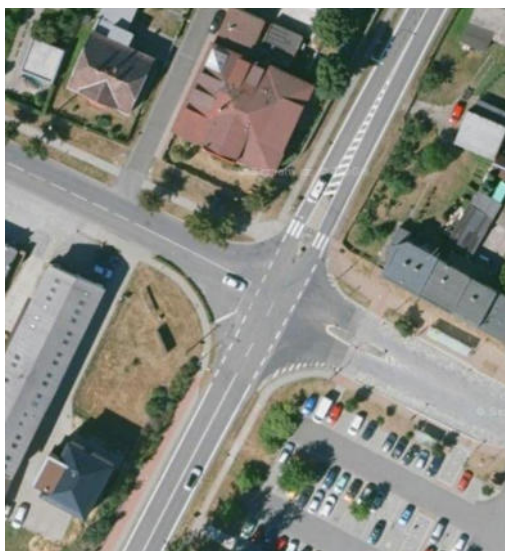
Obrázek 25 Detail průsečné křižovatky Čs. armády a Lidická [1]

Průsečná křižovatka byla v minulosti řízena pomocí svislého dopravního značení. Hlavní ulice, která byla označena dopravní značkou „P2, Hlavní ulice“, je zde Čs. armády. Ulice Lidická byla ulicí vedlejší a byla označena svislou dopravní značkou „P4, dej přednost v jízdě“ na obou ramenech křižovatky. Úhel křížení byl zde 90°.

Křižovatka je umístěna na vrcholu výškového oblouku

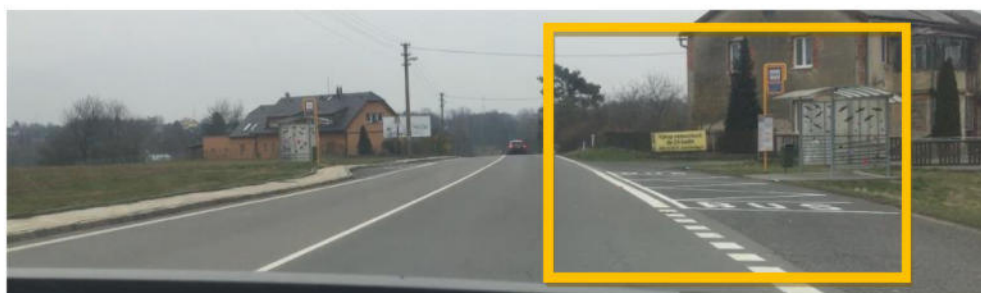
Vozovka zastávky v opačném směru je v podobném stavu. Je zde viditelné opotřebení vlivem dopravního zatížení.

Obrázek 28 pohled na zastávkové plochy, směr z centra Klimkovic

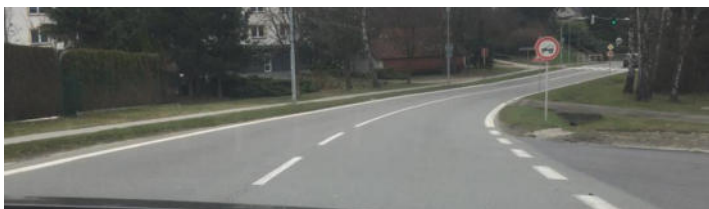
Obrázek 30 Detail nároží křižovatky

Napojení pracovní spáry v prostoru křižovatky je již ve stavu, kdy vznikají drobné výtluky. V prostoru ukončení vozovky a napojení na patník chodníku začínají vznikat trhliny a dochází k propadu.

Vyspravení pracovní spáry horkou asfaltovou zálivkou. Porušený prostor mezi ukončením vozovky a chodníkem zrekonstruovat. Navrhuji vybudování dvojřádku s žulovými kostkami u patníku.

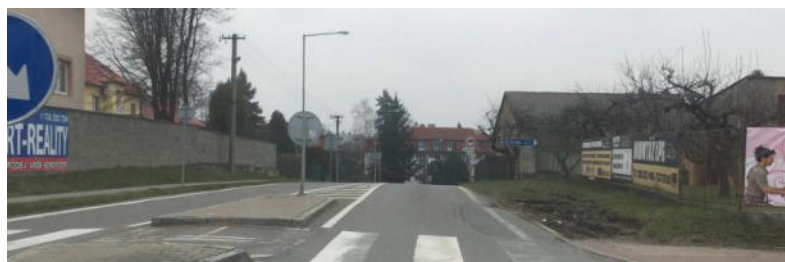
Obrázek 32 Nároží křižovatky, ul. Čs. armády

Výtluky umístěné u krajnice či v prostoru mezi vozovkou a chodníkem na nároží křižovatky.

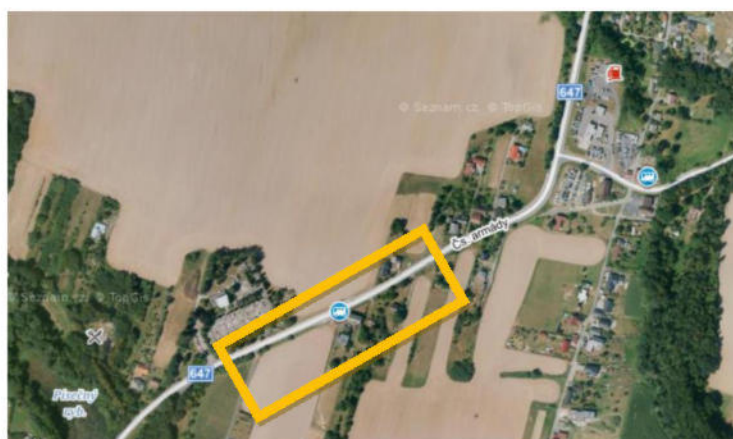
Obrázek 33 Znádomění lokality v mapě [1]

Vzhledem k umístění dvojice autobusových zastávek Klimkovice, hřbitov je zřejmé, že v prostoru bude zvýšený pohyb chodců včetně dětí.

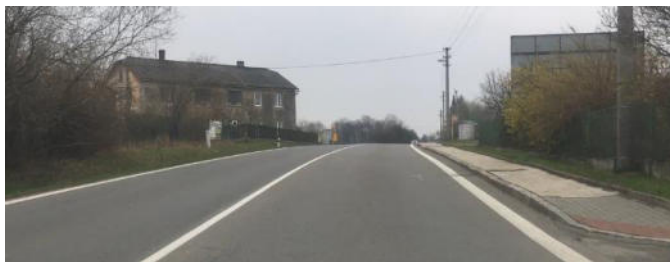
Obrázek 34 Pohled na nepřehledný úsek

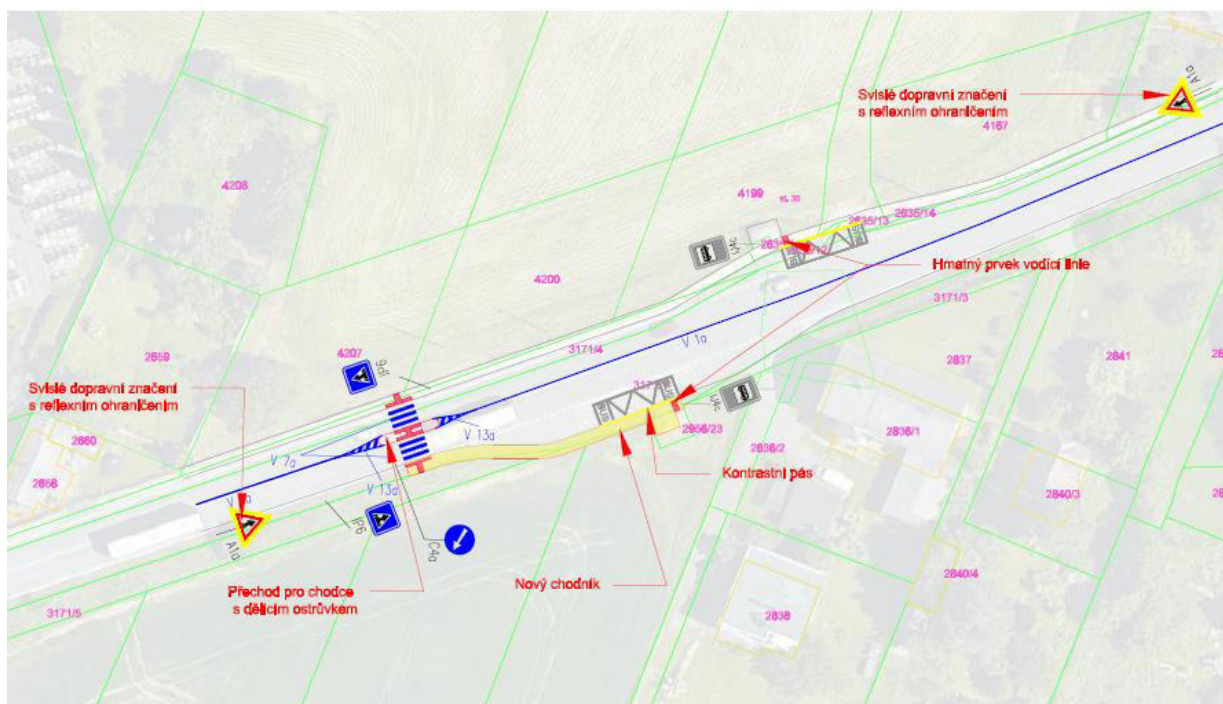
Obrázek 41Lokalita č. 2 Autobusové zastávky Klimkovice, Hřbitov

Podrobný popis všech nedostatků v úseku autobusových zastávek Klimkovice, hřbitov nalezneme v nevyhovujících úsecích č. 8. *Stav vozovky v zálivu zastávky Klimkovice, hřbitov*, č. 11 *Nedostatečné značení o zvýšeném pohybu chodců* a č. 14 *Autobusové zastávky Klimkovice, hřbitov*.

V této lokalitě je navržena celková rekonstrukce obou zastávek, včetně přístupových chodníkových ploch, které jsou vybaveny bezbariérovými prvky. U zastávky směr z města Klimkovice navrhuji vybudovat nový chodník, který začíná plochou nástupiště a končí přechodem pro chodce přes komunikaci. Přechod pro chodce je navrhnout s ochranným ostrůvkem.

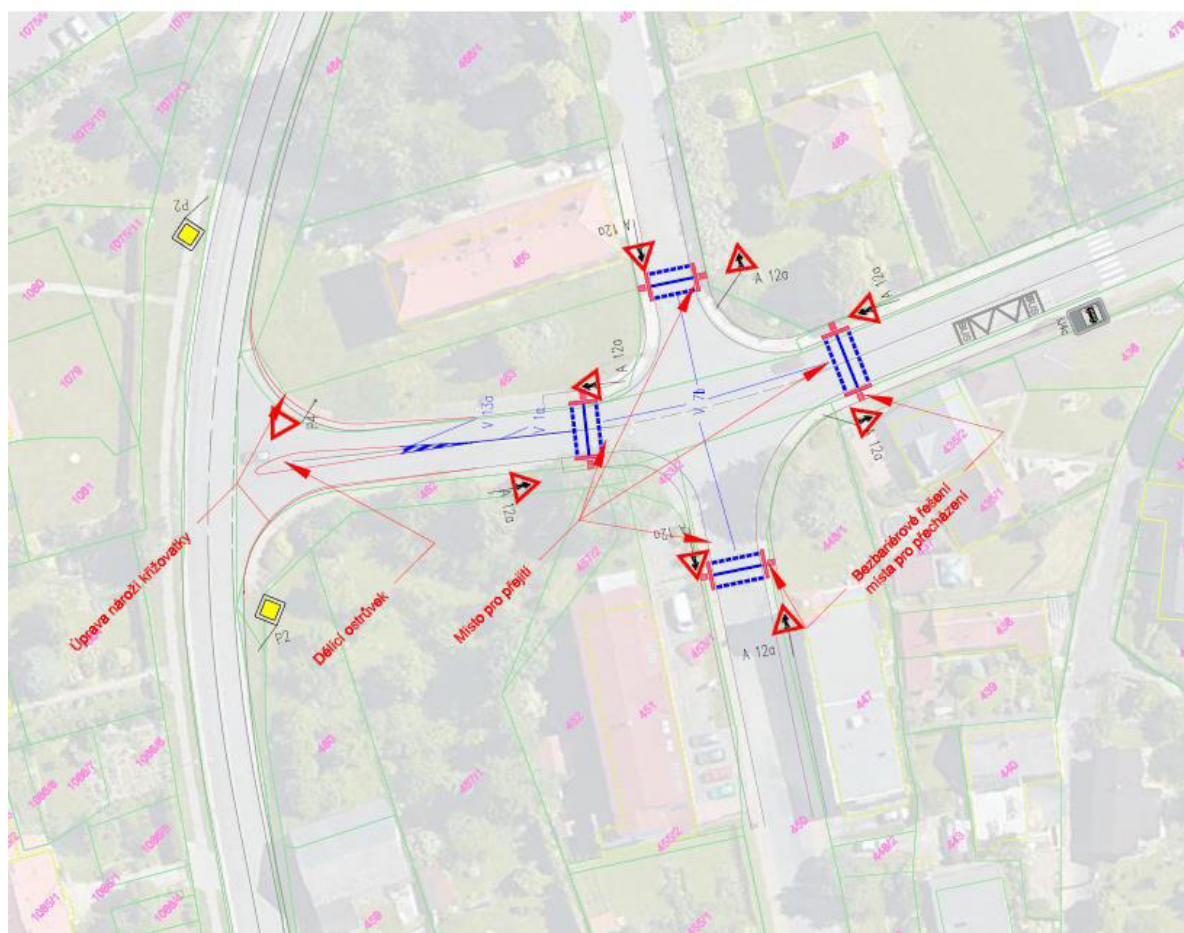
Obrázek 42 Lokalita č. 3 styková křižovatka ulic Čs. armády a 28. října

Problematika této lokality je podrobně popsána v nevyhovujících úsecích č. 5 *Křižovatka Čs. armády a 28. října* a č. 9 *Stav vozovky v prostoru křižovatky Čs. armády a 28. října*.

Zde je návrh úprav řešen pomocí vybudování dělicího ostrůvku na vedlejší komunikaci 28.října. Dále pak návrh disponuje osazením míst pro přejítí chodců, s osazením vhodného svislého dopravního značen „A1a, Chodci“ v oblasti křižovatky 28.října a Požárnická. Vodorovné dopravní značení odpovídá navrženému místu pro přejítí, stejně jako navrhovaná bezbariérovost.

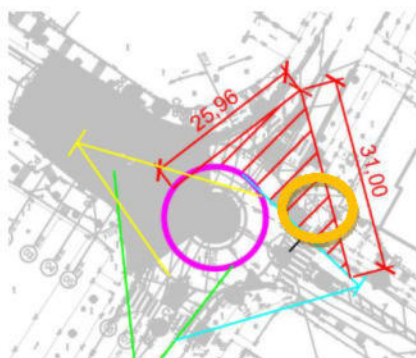
Obrázek 44 Rozhledové poměry okružní křižovatky

Na základě ČSN EN 73 61 10 a TP 135 bylo zjištěno, že nově navržená okružní křižovatka nesplňuje požadavky rozhledových poměrů, a to na vjezdu z ulice Čs. armády směrem od Václavovic.

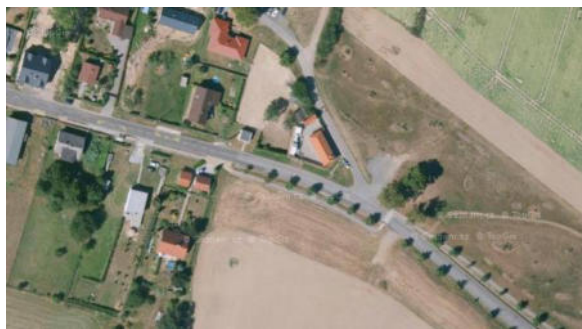
Obrázek 51 Půdorys vidlicové křižovatky [1]

Tříramenná vidlicová křižovatka ulic Husova a Opavská je umístěna na vrcholu výškového oblouku v nepřehledném úseku.

Rozhledové poměry jsou snižené právě výškovým vedením nivelety vozovky a umístěním ramene křižovatky až za horizont. Ze směru z centra města není křižovatka viditelná a není osazeno žádné dopravní značení, které by na situaci řidiče upozorňovalo. Směrem do centra města je situace přehlednější.

Vzhledem k blízkému místění obou lokalit je návrh řešen dohromady. Křižovatka ulic Husova a Opavská je doplněna dodatkovou tabulkou „E 2b, Tvar křižovatky“ s obou stran komunikace. Tato dodatková tabulka bude znázorňovat přesný tvar křižovatky.

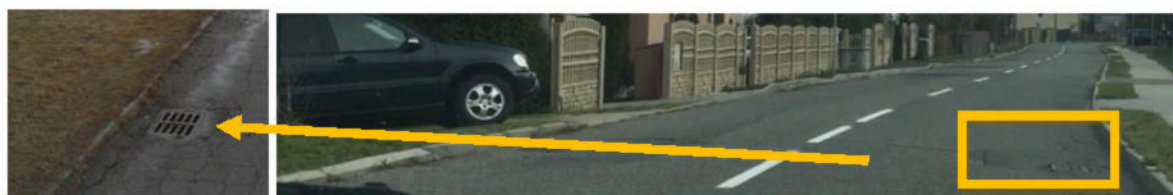
Obrázek 55 Vpusti na ulici Husova

V zastavěných částech úseku je odvodnění řešeno vpustěmi osazenými do vozovky. Okolí těchto vpustí je v dezolátním stavu.

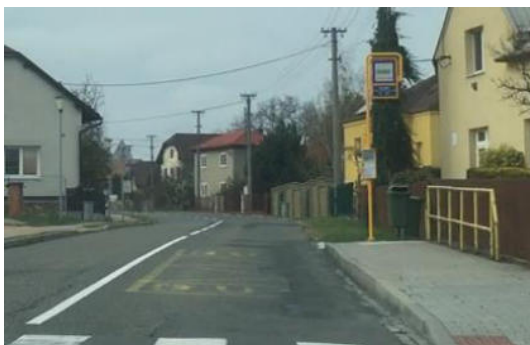
Vybledlé vodorovné dopravní značení „V 11a- zastávka autobusu nebo trolejbusu“.

Obnovit vodorovné dopravní značení „V 11a, Zastávka autobusu nebo trolejbusu“.

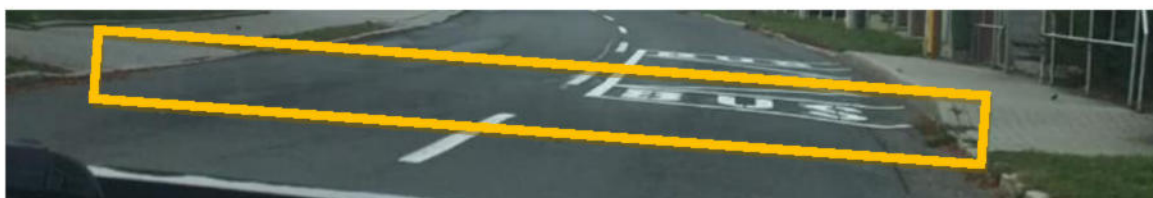
Obrázek 62 Detail místa pro přejítí

V dané místě chodníkové plochy disponují sníženou obrubou naznačující místo pro přejítí vozovky, ale stavebně toto místo není uzpůsobeno. Chybí vodící a signální pás.

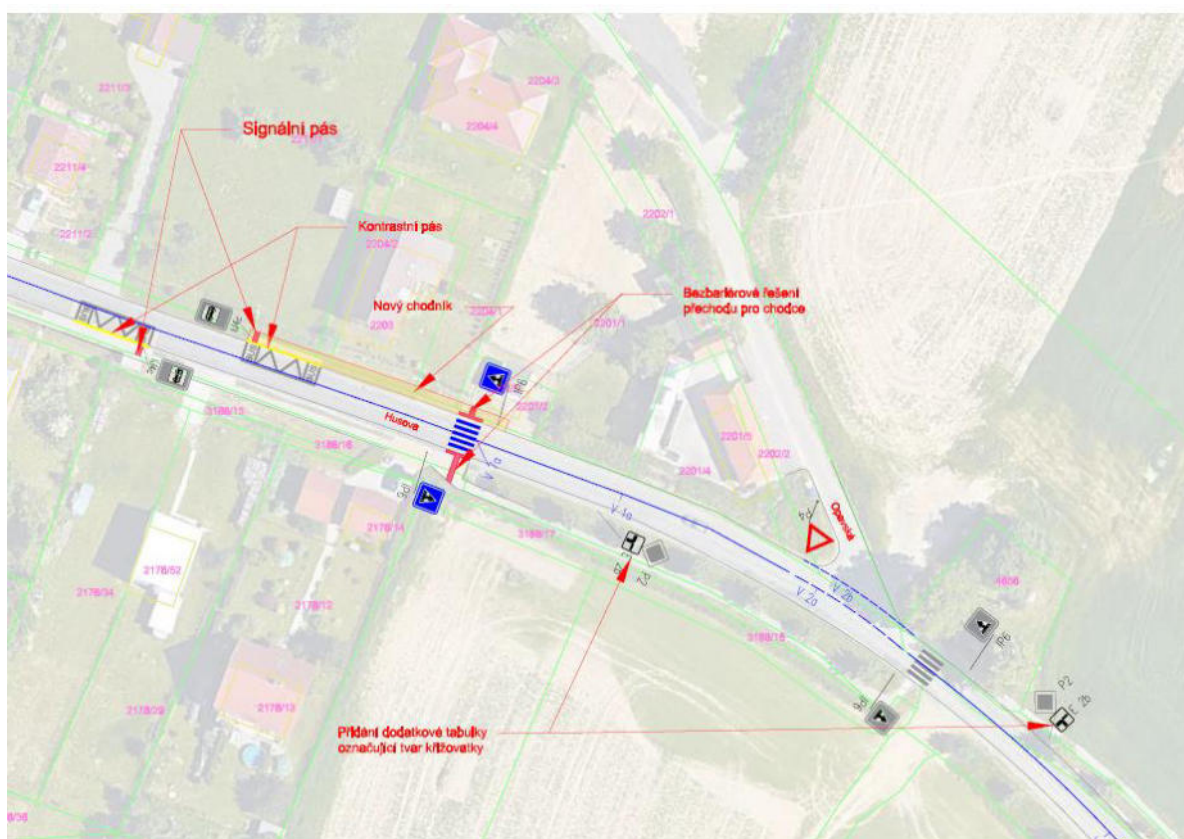
Obrázek 64 Lokalita č. 4 Autobusové zastávky Klimkovice, v Důlkách

Pro vypracování podrobného návrhu řešení odstranění nevyhovujících úseků byly vybrány dvě lokality. Jedná se o nevyhovující úsek č. 18 *Křižovatka ulic Husova a Opavská* a č. 24 *Přechod pro chodce u zastávek Klimkovice, v Důlkách*.

U autobusové zastávky směr lázně Klimkovice je navržen chodník, který vede k přechodu pro chodce. Ten je vzdálen od dvojice autobusových zastávek tak, aby splňoval rozhledové poměry pro zastavení. Úpravy jsou provedeny vzhledem k požadavkům na bezbariérovost.

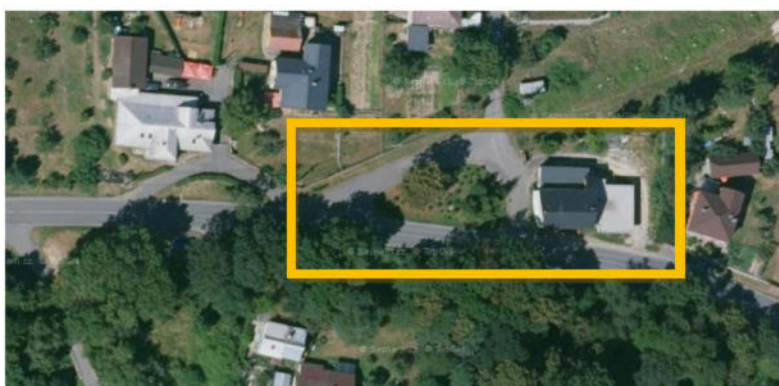
Obrázek 67 Křižovatka ulic 28. října a Polanecká

V současném stavu je křižovatka velice atypická. Úhel křížení je volen vhodně, avšak celková srozumitelnost prostoru křižovatky není volena srozumitelně.

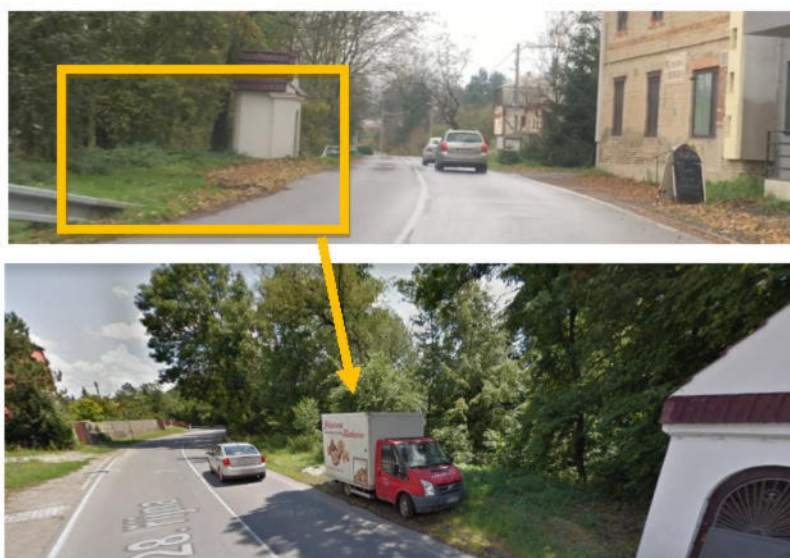
Obrázek 68 Prostor využívaný k odstavení vozidel [10]

V době průzkumu bylo zjištěno odstavování vozidel mimo vozovku v prostoru bez svodidel.

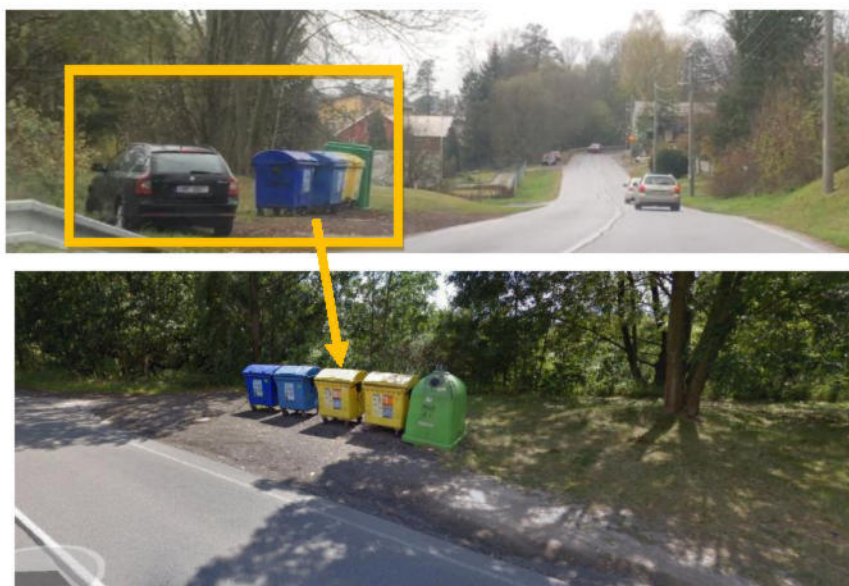
Obrázek 69 Prostor často odstavených vozidel v prostoru plochy komunálního odpadu [10]

V době průzkumu bylo zjištěno odstavování vozidel mimo vozovku v prostoru umístění kontejnerů na tříděný odpad. Ty stojí na nezpevněném povrchu.

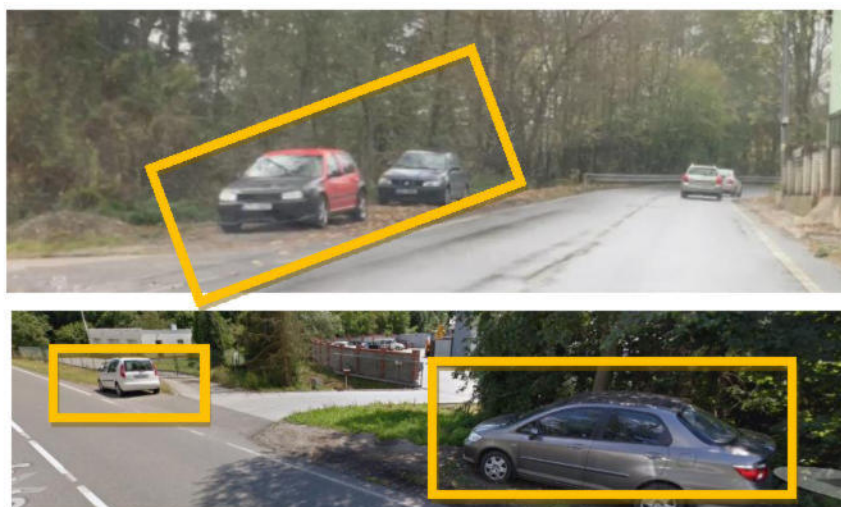
Obrázek 70 Příklad odstavených vozidel [10]

Volné odstavení vozidel v prostoru vjezdu k soukromému objektu na nezpevněných krajnicích.

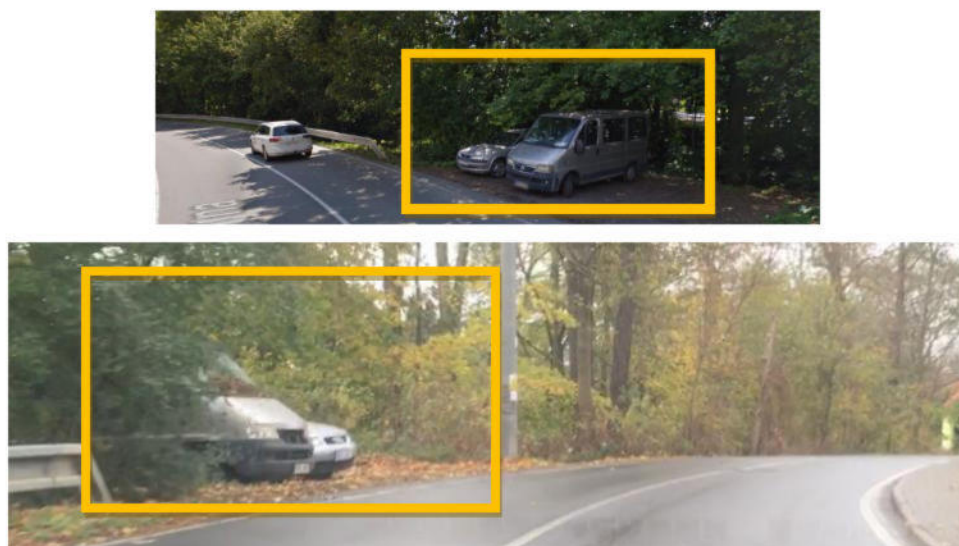
Obrázek 71 Parkování vozidel v oblouku [10]

Současné parkovací stání se nachází v oblouku zatáčky komunikace. Toto umístění je vzhledem rozhledu pro výjezd z místa značně rizikové.

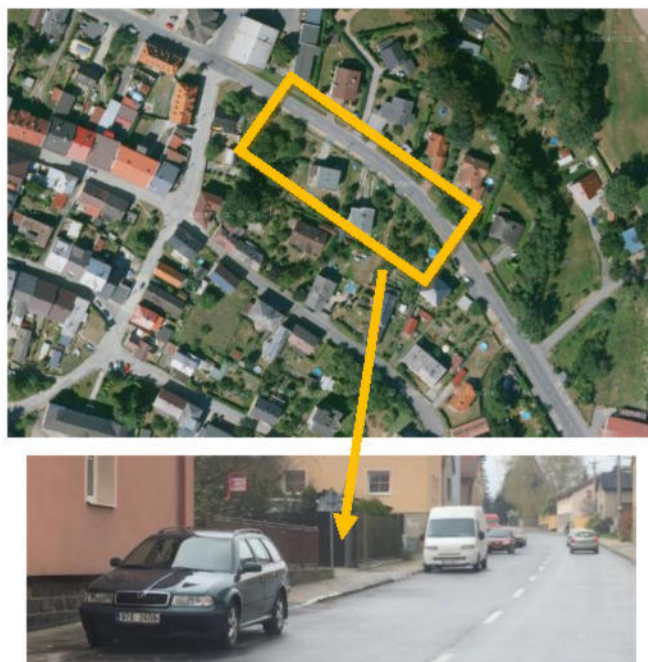
Obrázek 72 Detail parkování na chodníku [1]

Délka tohoto úseku je cca 150 m, kdy vozidla parkují na nebo u chodníku. Prostor není označen žádnou svislou či vodorovnou dopravní značkou, který by parkování umožňovala či zakazovala. Ačkoliv je šířka komunikace dostatečná pro toto odstavení vozidel tak, aby nebylo porušeno pravidlo minimální šířky podle ust. §25 odst. 3 zákona č. 361/2000 Sb. O minimální šířce 6 m, ne nutné udat, zda se zde smí parkovat či ne.

Osazení svislého dopravního značení „IP 11e, Parkoviště, stání na chodníku podélné s doplněním vodorovného dopravního značení „V 10 d, Parkovací pruh“. Toto řešení omezí stání v prostoru výjezdů a vjezdů k přilehlé domovní zástavbě.

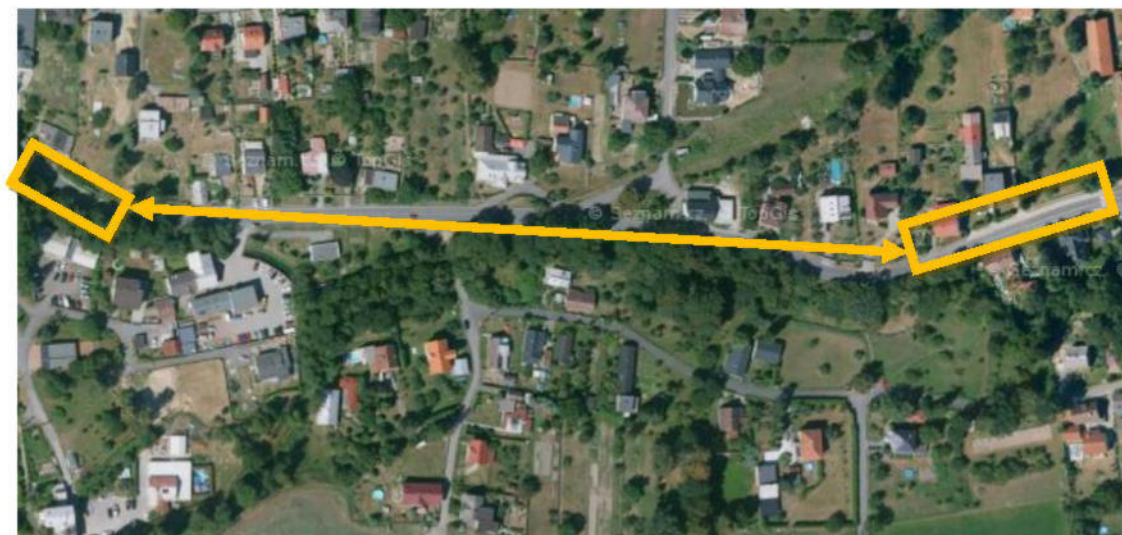
Obrázek 73 Propojení chodníku [1]

V tomto prostoru není propojena komunikace pro pěší a tak dochází k pohybu chodců u krajnice vozovky.

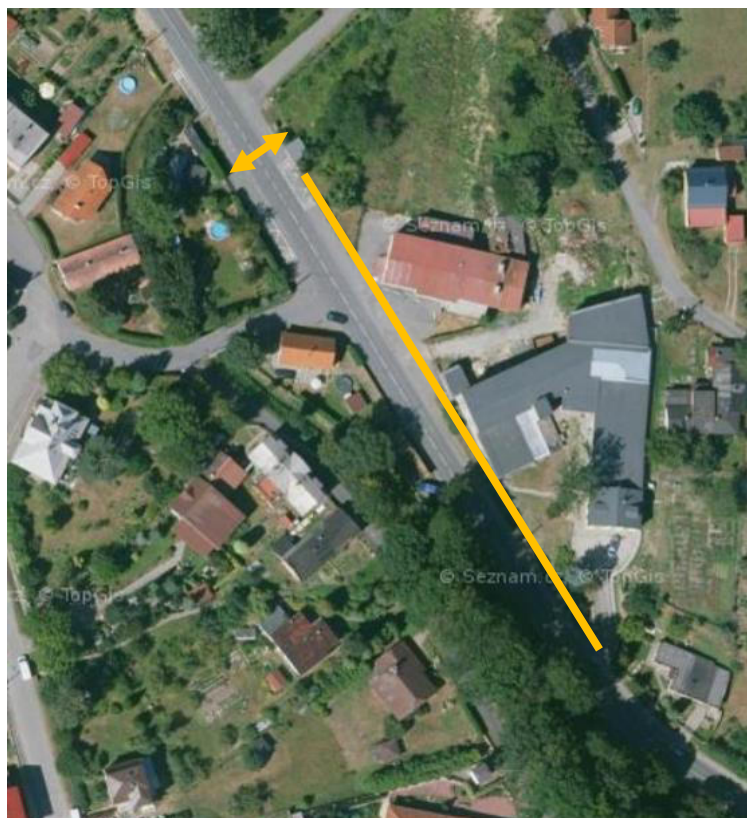
Obrázek 74 Znáznornění vedení chodníku a umístění přechodu pro chodce [1]

Autobusová zastávka Klimkovice, Dřevovýroba není propojena s protější autobusovou zastávkou. Chodník, který končí za zatáčkou komunikace 28. října, navazuje na zpevněnou krajnici. Chodci jsou tedy nuceni se pohybovat v provozu. Na druhé straně komunikace není vybudována žádná komunikace pro chodce.

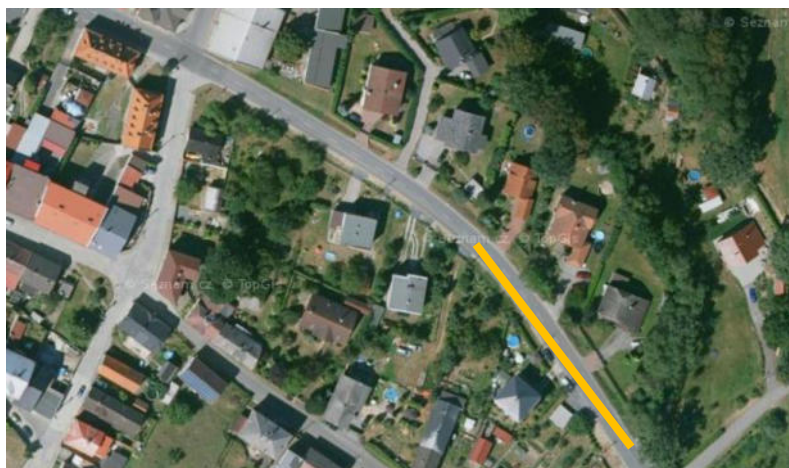
Obrázek 75 Umístění chodníku [1]

Tento úsek navazuje na předešlý nevyhovující úsek č. 33. Jedná se o absenci komunikací pro pěší směrem do centra města Klimkovice v úseku levotočivé zatáčky.

Navrhuji vybudovat chodník po levé straně komunikace ve směru jízdy centrum města Klimkovice, a to vzhledem k prostorovým možnostem. Tento chodník tak propojí autobusové zastávky Klimkovice, Dřevovýroba s centrem.

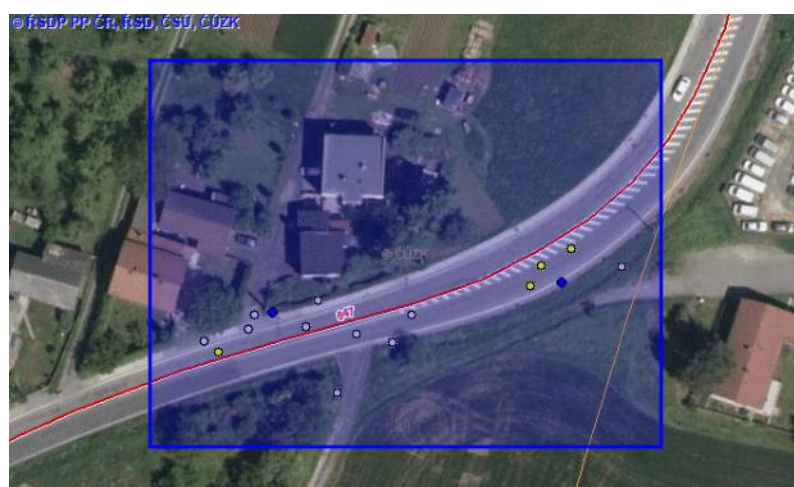
Obrázek 78 Nehodový úsek A-2 [5]

Na výše zmíněný úsek navazuje pravotočivá zatáčka. Ta se také stala objektem analýzy, vzhledem ke zvýšenému počtu dopravních nehod. Nehodová je střední a výjezdová část oblouku zatáčky. Zde se stalo 16 dopravních nehod. Při těchto nehodách nebyla usmrcena žádná osoba, 8 osob bylo zraněno lehce a 3 osoby zraněny těžce. U jedné z nehod, kdy byly zraněny celkově 4 osoby (dvě lehce a dvě těžce) byl byla prokázána přítomnost alkoholu. Hlavní příčinou vzniku těchto dopravních nehod bylo nepřizpůsobení rychlosti vozidla povaze úseku a technickému stavu vozovky (zatáčka, náledí, bláto, výtluky, mokrý povrch apod.). Ze statistiky vyplývá, že u 15 nehod nenese vinu závada komunikace.

Všeobecný přehled o nehodách v zadané lokalitě		
Počet nehod celkem		16
Počet nehod s následky na zdraví		6
Počet usmrcených osob (stav do 24 hod.)	●	0
Počet těžce zraněných osob (stav do 24 hod.)	●	3
Počet lehce zraněných osob (stav do 24 hod.)	●	8

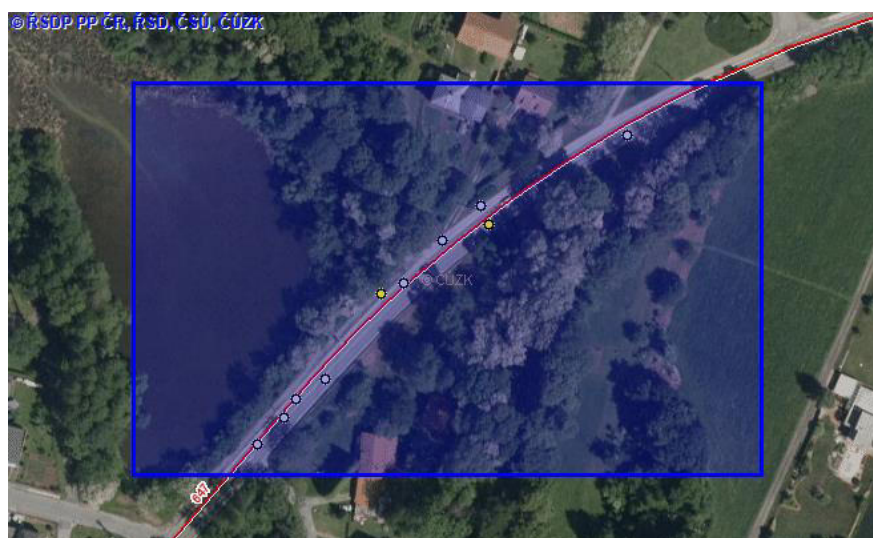
Obrázek 79 Nehodový úsek A-3 [5]

Třetí úsek je vzdálen cca 500 m a jedná se zde o levotočivou zatáčku. Ve zkoumaném období bylo nahlášeno v tomto úseku 10 dopravních nehod. Společným rysem těchto nehod je především to, že se v 8 případech jednalo o srážku s jedoucím nekolejovým vozidlem. V polovině případů mohlo za kolizi nedodržení bezpečné vzdálenosti za vozidlem. U všech nehod bylo prokázáno, že rozhledové poměry byly dobré. U 8 nehod byla zjištěna zhoršená viditelnost vlivem povětrnostních podmínek. U žádné z těchto nehod nebyl usmrcen člověk, pouze zde byly 3 lehká zranění.

Všeobecný přehled o nehodách v zadané lokalitě		
Počet nehod celkem		10
Počet nehod s následky na zdraví		2
Počet usmrcených osob (stav do 24 hod.)	●	0
Počet těžce zraněných osob (stav do 24 hod.)	●	0
Počet lehce zraněných osob (stav do 24 hod.)	●	3

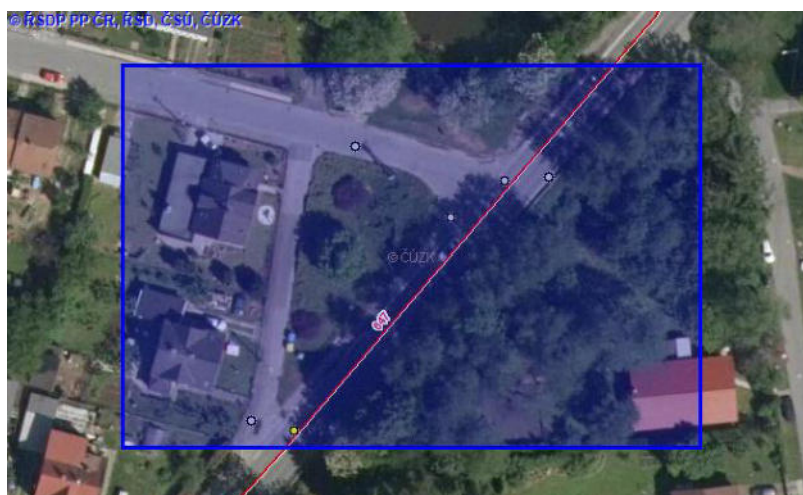
Obrázek 80 Nehodový úsek A-4 [5]

Po 200 metrech navazuje další úsek se zvýšenou nehodovostí. Jedná se o prostor dvou menších křižovatek. Zde bylo nahlášeno celkem 6 nehod.

Všeobecný přehled o nehodách v zadané lokalitě				
Počet nehod celkem				6
Počet nehod s následky na zdraví				1
Počet usmrcených osob (stav do 24 hod.)	●			0
Počet těžce zraněných osob (stav do 24 hod.)	●			0
Počet lehce zraněných osob (stav do 24 hod.)	●			1

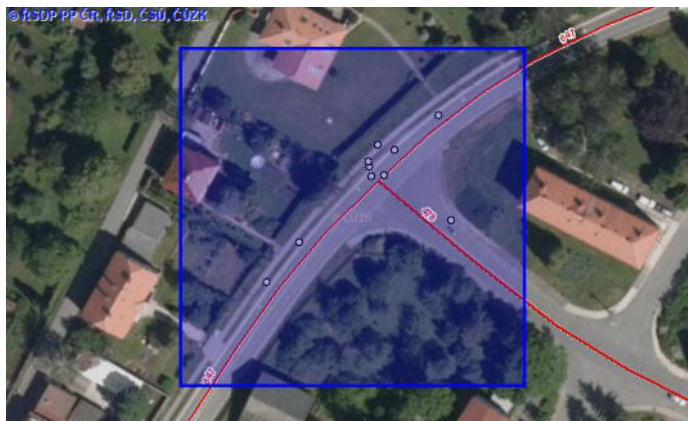
Obrázek 81 Nehodový úsek A-5 [5]

Dalším nehodovým úsekem je křižovatka ulic Československé armády a 28. října. Jedná se o frekventovanou tříramennou stykovou křižovatku, kdy ulice Československé armády je ulicí hlavní a přednost je podmíněna dopravním značením.

Všeobecný přehled o nehodách v zadané lokalitě		
Počet nehod celkem		10
Počet nehod s následky na zdraví		0
Počet usmrcených osob (stav do 24 hod.)	●	0
Počet těžce zraněných osob (stav do 24 hod.)	●	0
Počet lehce zraněných osob (stav do 24 hod.)	●	0

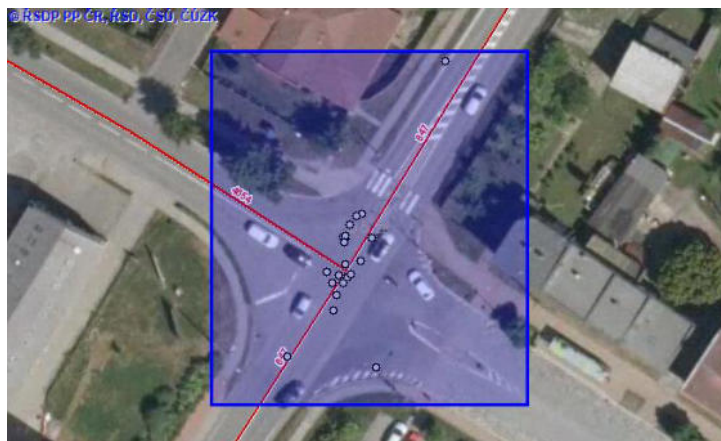
Obrázek 82 Nehodový úsek A-6 [5]

Následující nehodové místo je vzdáleno cca 100 m od předešlé křižovatky. Zde se jedná o čtyřramennou průsečnou křižovatku ulic Československé armády, jako ulice hlavní, a Lidické, ulice vedlejší. Je řízena pomocí dopravního značení. Během vyhotovení diplomové práce došlo k rekonstrukci této průsečné křižovatky na křižovatku okružní.

Všeobecný přehled o nehodách v zadané lokalitě		
Počet nehod celkem		21
Počet nehod s následky na zdraví		0
Počet usmrcených osob (stav do 24 hod.)	●	0
Počet těžce zraněných osob (stav do 24 hod.)	●	0
Počet lehce zraněných osob (stav do 24 hod.)	●	0

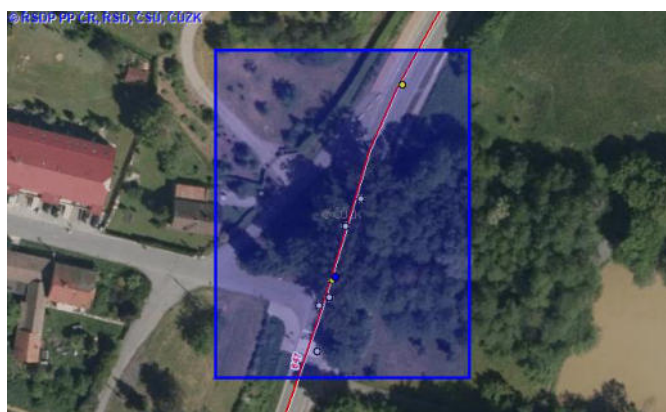
Obrázek 83 Nehodový úsek A-8 [5]

Sedmým nehodovým úsekem ulice Československé armády je oblast, kde se ulice křížuje s místní komunikací a zahrnuje také přechod pro chodce. Došlo zde celkem k 8 dopravním nehodám. U žádné z těchto nehod nebyl zjištěn alkohol v krvi řidiče.

Všeobecný přehled o nehodách v zadané lokalitě	
Počet nehod celkem	8
Počet nehod s následky na zdraví	3
Počet usmrcených osob (stav do 24 hod.)	0
Počet těžce zraněných osob (stav do 24 hod.)	1
Počet lehce zraněných osob (stav do 24 hod.)	2

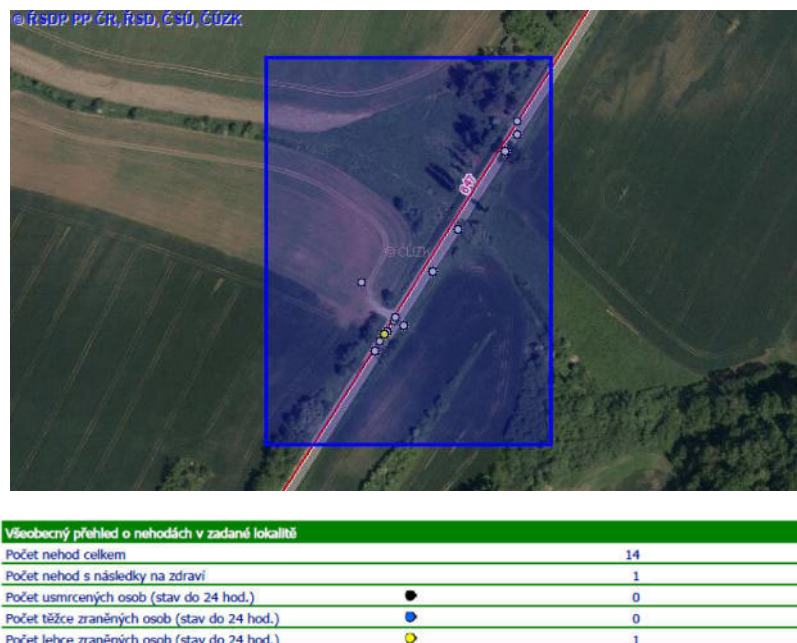
Obrázek 84 Nehodový úsek A-9 [5]

Následující nehodový úsek je umístěn o kilometr dále. Jedná se o okolí výjezdu polní cesty. Nehodový není prostor křižovatky, ale přibližně 250 m dlouhý úsek lemovaný stromořadím. Vzhledem k lokalitě na kraji města, kde je v okolí tvořeno polem a remízky, lze zde předpokládat zvýšený pohyb lesní zvěře. Tento fakt je promítnut i do statistiky dopravních nehod. Z celkového počtu 14 nehod bylo 8 způsobeno srážkou s lesní či domácí zvěří. Alkohol u řidičů nebyl zjištěn. U zbytku nehod došlo k nedodržení bezpečné vzdálenosti mezi vozidly (to u 3 případů), k nepřiměřené rychlosti a přehlédnutí předjíždějícího souběžně jedoucího vozidla. Jelikož se jedná o úsek mezi obcemi Klimkovice a Klimkovice Josefovice, je zde nejvyšší povolená rychlost 90 km/h. Rozhledové poměry byly vyhodnoceny jako dobré u všech zmíněných nehod. Chodci při těchto nehodách nehráli žádnou roli.

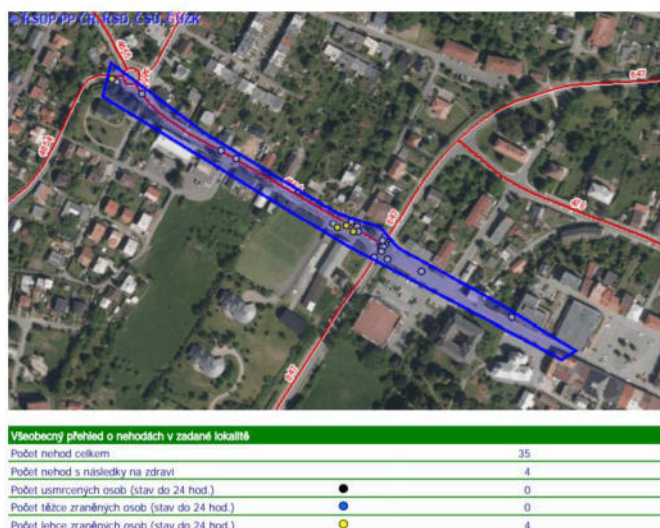
Obrázek 85 Nehodovost ulice Lidická [5]

Ve zkoumaném období se na ulici Lidická stalo celkem 35 nehod, přičemž 20 z toho v prostoru průsečné křižovatky Čs. armády a Lidické, která je blíže rozebrána v kapitole 3.1.6 Úsek A-6.

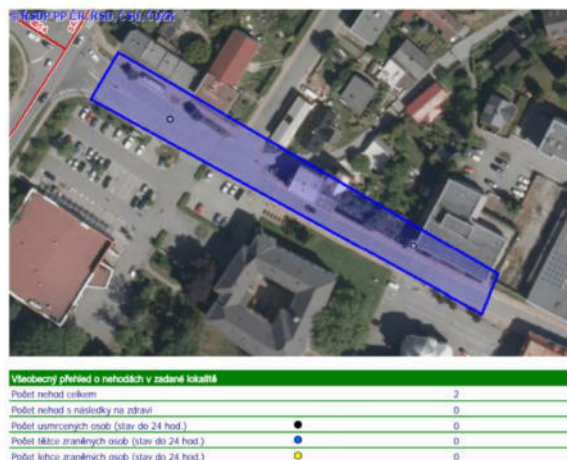
Obrázek 86 Podrobná nehodovost části od Historického náměstí po křižovatku Čs. armády a Lidická [5]

V této části se staly celkem 2 dopravní nehody bez následků na zdraví zúčastněných. Nebyly nalezeny žádné společné rysy vzniklých dopravních nehod.

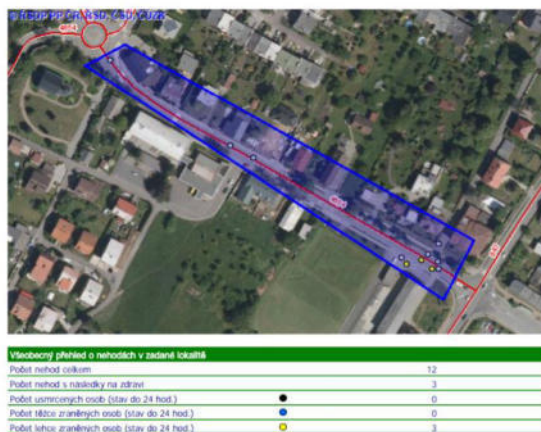
Obrázek 87 Podrobná nehodovost od křižovatky Čs. armády až po okružní křižovatky [5]

V tomto úseku se stalo celkem 12 dopravních nehod, z toho 3 s následky na lidském zdraví. Společnými rysy vzniklých dopravních nehod je nesprávné otáčení nebo couvání v prostoru komunikace. Další příčinou s větší četností výskytu je neuposlechnutí příkazu „Dej přednost v jízdě“. Pouze jedna ze dvou nehod, kdy byl sražen chodec, byla zaviněna právě chodcem. U jedné nehody šlo o srážku s pevnou překážkou, stromem. Zbytek nehod je klasifikován jako srážka s jedoucím nekolejovým vozidlem.

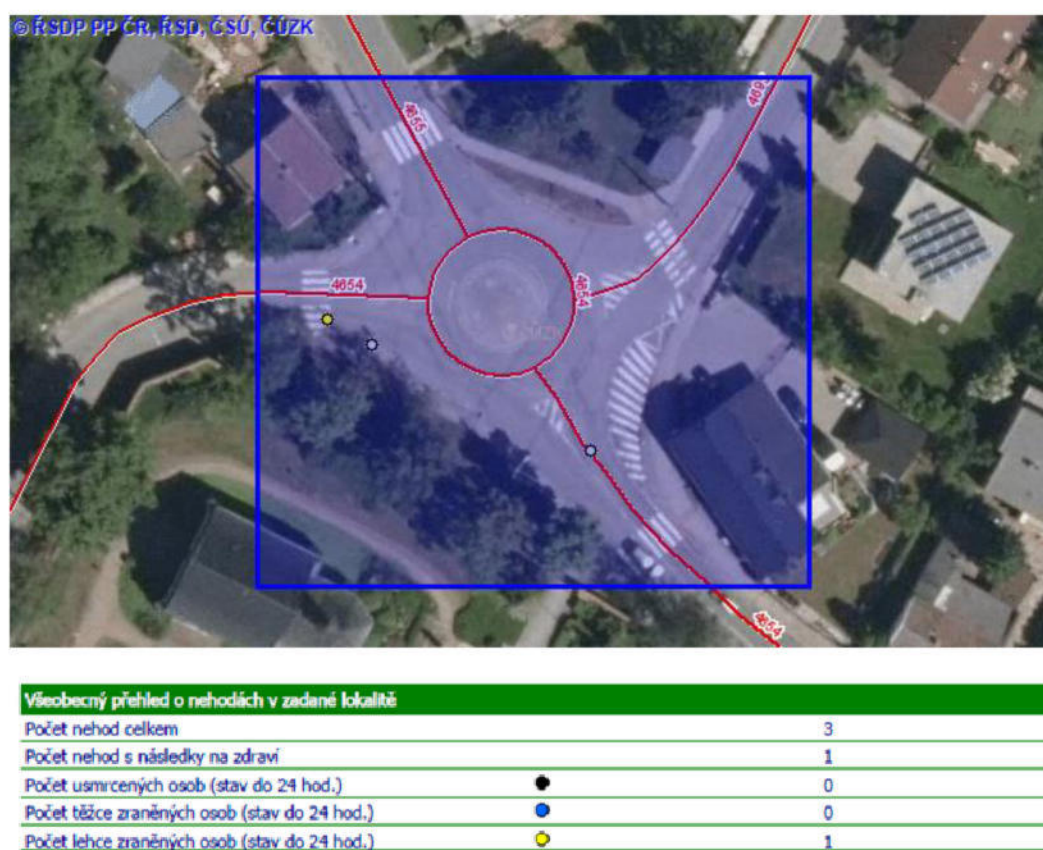
Obrázek 88 Nehodový úsek B-1 [5]

První nehodovou částí je prostor okružní křižovatky ulic Lidická, Vřesinská, Olbramická a Husova. Zde se staly celkem 3 dopravní nehody. Dvě z nich zapříčinilo neuposlechnutí dopravní značky „Dej přednost v jízdě“ P4. U poslední nehody se řidič nevěnoval plně řízení vozidla. U všech nehod bylo zjištěno, že nehodu zavinil řidič vozidla. Dvě z nehod se staly ve dne za dobré viditelnosti, poslední v noci, za nesnížené viditelnosti s veřejným osvětlením. Rozhledové poměry byly dobré a stav komunikace dobrý a bez závad.

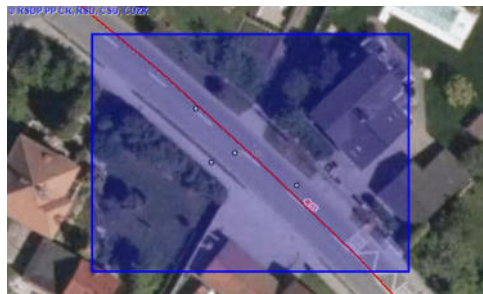
Obrázek 89 Nehodový úsek B-2 [5]

Společným rysem vzniklých dopravních nehod je příčina nehody. U dvou případů byla příčina nesprávné otáčení nebo couvání. Další dvě nehody vznikly při nesprávném předjíždění

a vyhýbání se vlevo. Důvodem může být nevhodně umístěná autobusová zastávka. Všechny tyto nehody zavinil řidič motorového vozidla ve dne za dobré viditelnosti. Rozhledové poměry neovlivnily řidiče při způsobení nehody.

Všeobecný přehled o nehodách v zadané lokalitě	
Počet nehod celkem	4
Počet nehod s následky na zdraví	0
Počet usmrcených osob (stav do 24 hod.)	0
Počet těžce zraněných osob (stav do 24 hod.)	0
Počet lehce zraněných osob (stav do 24 hod.)	0

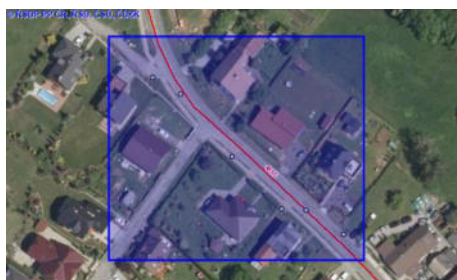
Obrázek 90 Nehodový úsek B-3 [5]

Poslední nehodový úsek je vzdálen 2,4 km od předchozího řešeného místa. Jde o pravotočivou zatáčku. Zde se událo celkem 6 nehod, při kterých nebyl nikdo zraněn. Hlavní příčinou vzniku většiny kolizí byla nepřiměřená rychlost vozidla vzhledem ke stavu vozovky. Dalšími příčinami, s méně četnějším výskytem, byly jízda po nesprávné straně a vyhýbání se protijedoucímu vozidlu bez patřičné boční vůle. Polovina ze vzniklých nehod stala ve dne, za nesnížené viditelnosti. Druhá půlka v noci, za svitu veřejného osvětlení a nezhoršených povětrnostních podmínek. Stav komunikace byl bez závad u všech nehod. Rozhledové poměry byly také dobré.

Všeobecný přehled o nehodách v zadané lokalitě	
Počet nehod celkem	6
Počet nehod s následky na zdraví	0
Počet usmrcených osob (stav do 24 hod.)	0
Počet těžce zraněných osob (stav do 24 hod.)	0
Počet lehce zraněných osob (stav do 24 hod.)	0

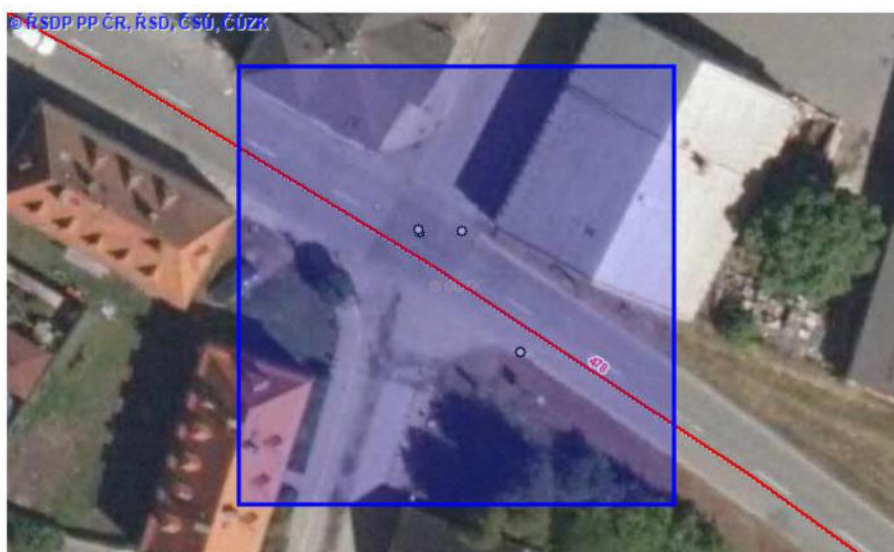
Obrázek 91 Nehodový úsek C-1 [5]

Jediným úsekem s větší koncentrací nehod je prostor křižovatky ulic 28. října, Ostravská a Komenského. Jedná se o čtyřramennou průsečnou křižovatku. Hlavní ulicí je zde ulice 28. října. Obě vedlejší ulice jsou osazeny značkami „Stůj, dej přednost v jízdě“ (svislá dopravní značka P6).

V tomto úseku se staly za zjišťované období celkem 4 čtyři dopravní nehody, které byly bez zranění a úmrtí. Všechny tyto nehody měly stejnou příčinu, a to nedání přednosti stanovené dopravními značkami. Tedy lze předpokládat, že vozidlo vyjíždějící z vedlejší ulice nerespektovalo značku „Stůj, dej přednost v jízdě“. Dále bylo zjištěno, že viditelnost u všech nehod byla nezhoršena vlivem povětrnostních podmínek a nehody se staly ve dne. Pouze jedna z nehod se stala v prostoru přechodu pro chodce. Rozhledové podmínky jsou zde zhoršeny vlivem souvislé zástavby. Tento problém je však řešen příslušnými dopravními značkami.

Všeobecný přehled o nehodách v zadané lokalitě		
Počet nehod celkem		4
Počet nehod s následky na zdraví		0
Počet usmrcených osob (stav do 24 hod.)	●	0
Počet těžce zraněných osob (stav do 24 hod.)	●	0
Počet lehce zraněných osob (stav do 24 hod.)	●	0
